AVIS DE RAPPEL

MODÈLES CONCERNÉS

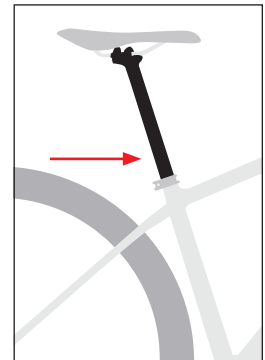
FIGURE 1.
Emplacement de la tige de selle sur le vélo

FIGURE 2.
Tige de selle carbone Bontrager Approved

Un nombre restreint de ces vélos a été livré avec une tige de selle Bontrager Approved en carbone (Figures 1 et 2). La tige de selle sur les modèles concernés repris ci-dessus peut s'endommager lorsque le collier de tige de selle est serré. Ce dégât peut entraîner la fatigue de la tige de selle, puis la fissure ou le bris de celle-ci, ce qui pourrait déboucher sur une perte de contrôle du vélo.
