AVIS DE RAPPEL

- 2015 Superfly 9.8 X1
- 2015 Superfly 9.8 XT
- 2015 Superfly 9.8 FS SL

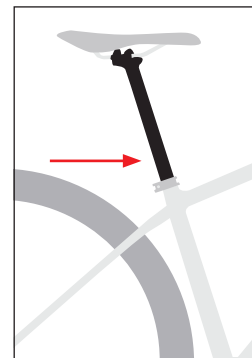
FIGURE 1.
Emplacement de la tige de selle sur le vélo

FIGURE 2.
Tige de selle carbone Bontrager Approved

Un nombre restreint de ces vélos a été livré avec une tige de selle Bontrager Approved en carbone (Figures 1 et 2). La tige de selle sur les modèles concernés repris ci-dessus peut s'endommager lorsque le collier de tige de selle est serré. Ce dégât peut entraîner la fatigue de la tige de selle, puis la fissure ou le bris de celle-ci, ce qui pourrait déboucher sur une perte de contrôle du vélo.
