AVIS DE RAPPEL

- 2015 Superfly 9.8 X1
- 2015 Superfly 9.8 XT
- 2015 Superfly 9.8 FS SL

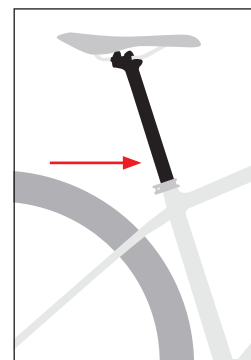
FIGURE 1.
Emplacement de la tige de selle sur le vélo

Un nombre restreint de ces vélos a été livré avec une tige de selle Bontrager Approved en carbone (Figures 1 et 2). La tige de selle sur les modèles concernés repris ci-dessus peut s'endommager lorsque le collier de tige de selle est serré. Ce dégât peut entraîner la fatigue de la tige de selle, puis la fissure ou le bris de celle-ci, ce qui pourrait déboucher sur une perte de contrôle du vélo.

Si vous êtes propriétaire d'un vélo concerné par ce rappel, Trek vous fera parvenir, via votre revendeur Trek, une tige de selle de rechange gratuite. Vous recevrez également un bon de 20 euros à faire valoir sur n'importe quel produit Bontrager avant le 31 décembre 2015 chez votre revendeur Trek autorisé local.
