AVISO DE RETIRADA POR MOTIVOS DE SEGURIDAD

- 2015 Superfly 9.8 X1
- 2015 Superfly 9.8 XT
- 2015 Superfly 9.8 FS SL

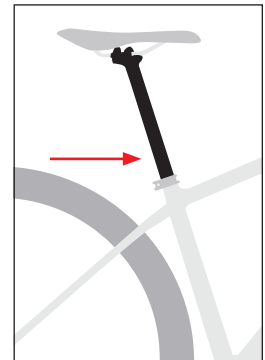
Un número reducido estas bicicletas se fabricó con una tija de sillín Bontrager de carbono homologada (Figuras 1 y 2). Al apretar la abrazadera del sillín, la tija del sillín puede resultar dañada en los modelos de bicicleta indicados anteriormente. Estos daños pueden causar fatiga en la tija del sillín y, eventualmente, la aparición de grietas y la rotura de la misma, pudiendo provocar la pérdida de control al corredor.

IMAGEN 1.
Ubicación de la tija del sillín en la bicicleta

En caso de ser propietario de una bicicleta afectada por esta retirada, Trek te proporcionará, a través de tu distribuidor de Trek, una tija de repuesto gratis. Además, recibirás un cupón de 20€ para adquirir cualquier producto Bontrager, antes del 31 de diciembre de 2015, en tu distribuidor autorizado de Trek.
